PROYECTO BÁSICO Y DE EJECUCIÓN DE REHABILITACIÓN DE CUBIERTAS Y ACCESIBILIDAD DE LA FACULTAD DE DERECHO Y RECTORADO DE LA UNIVERSIDAD DE BURGOS.

SITUACIÓN: CALLE PUERTA DE LOS ROMEROS Nº 3.

09001 BURGOS.

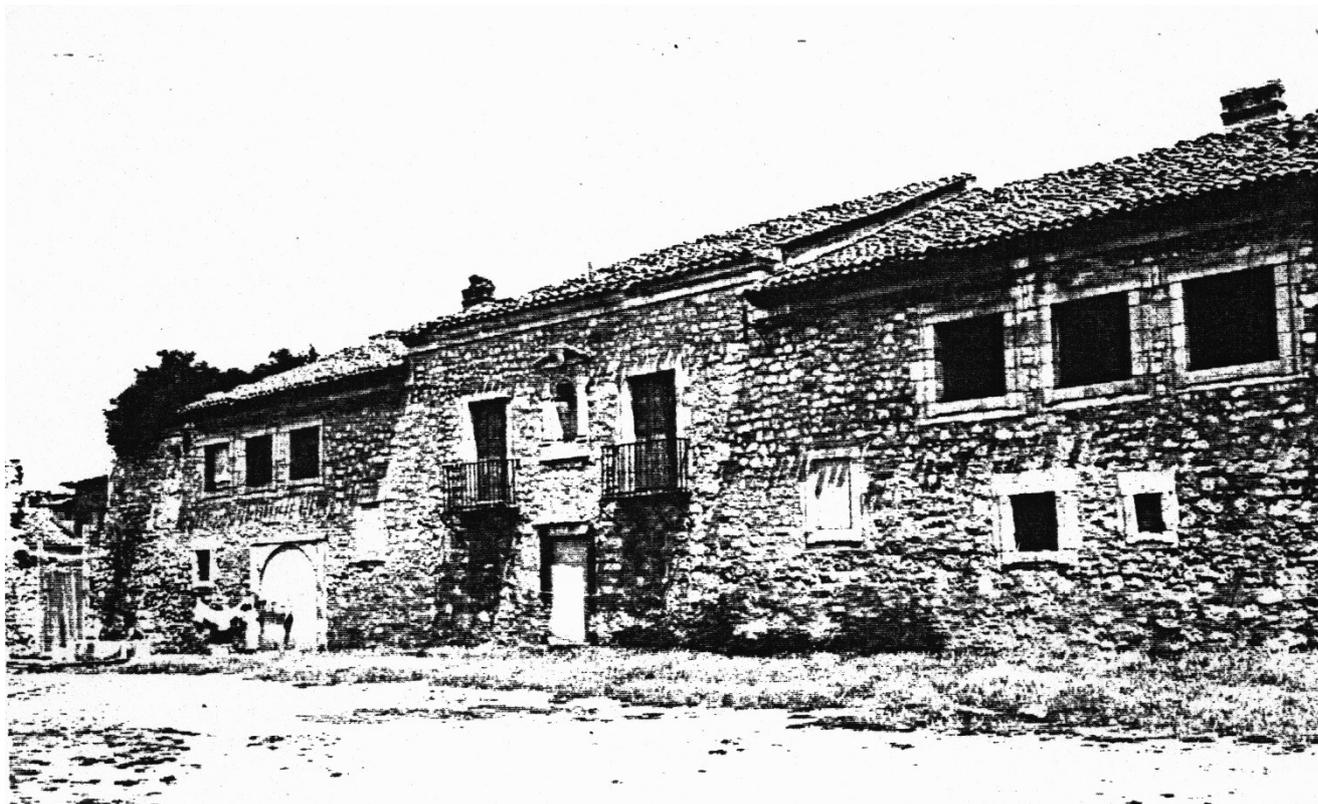
Fachada a plaza del Sobrado antes de la rehabilitación del conjunto.

“Este conjunto está formado por distintas piezas algunas de las cuales están en estado ruinoso o semiruinoso, donde se pueden, sobre todo, mantener los muros exteriores de mampostería y la línea y forma de las cubiertas, La parte central ha sido modificada en los años 40 del presente siglo...”

Según se refleja en el proyecto, dado el estado de este conjunto, se sustituyeron los forjados de madera que quedaban en pie por forjados y vigas de hormigón, reconstruyéndose las cubiertas en su totalidad. La estructura se basó en los muros de carga existente, realizándose algunos íntegramente y otros reconstruyéndose de forma parcial.

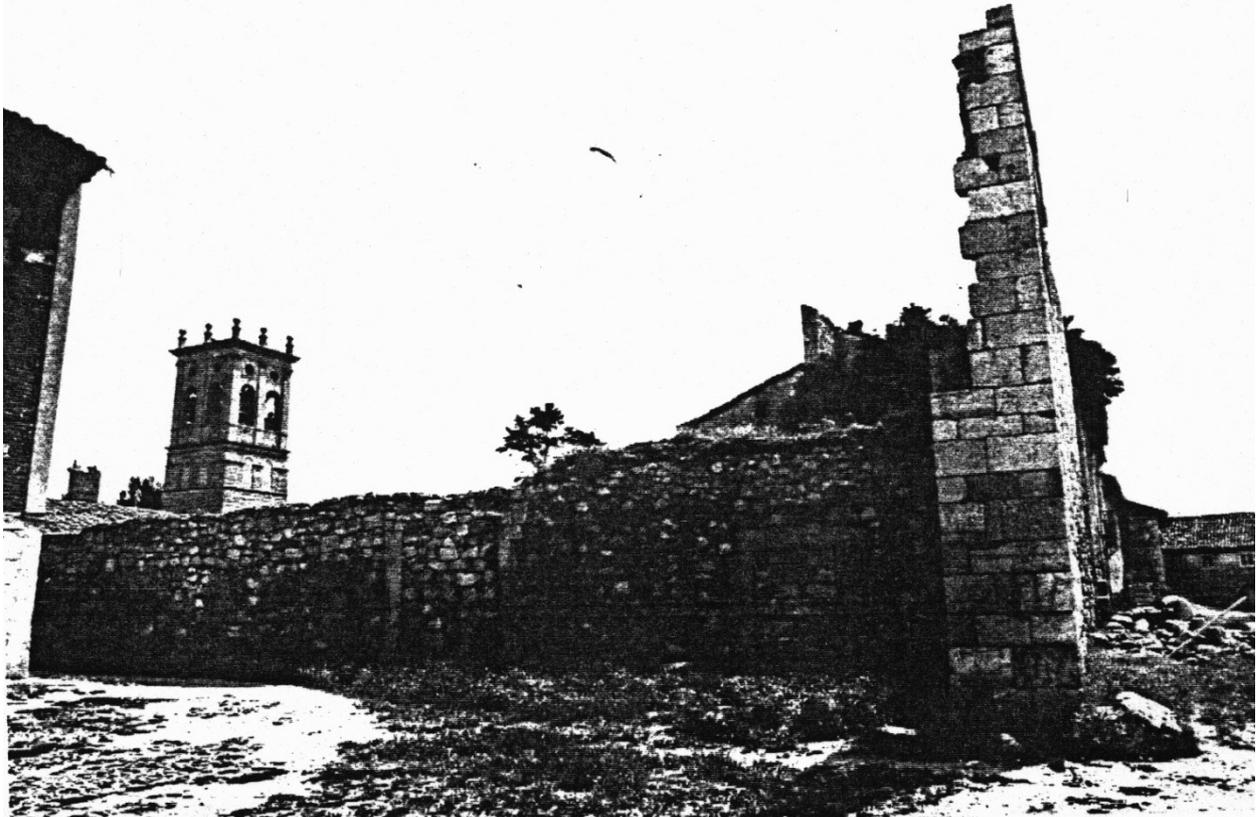
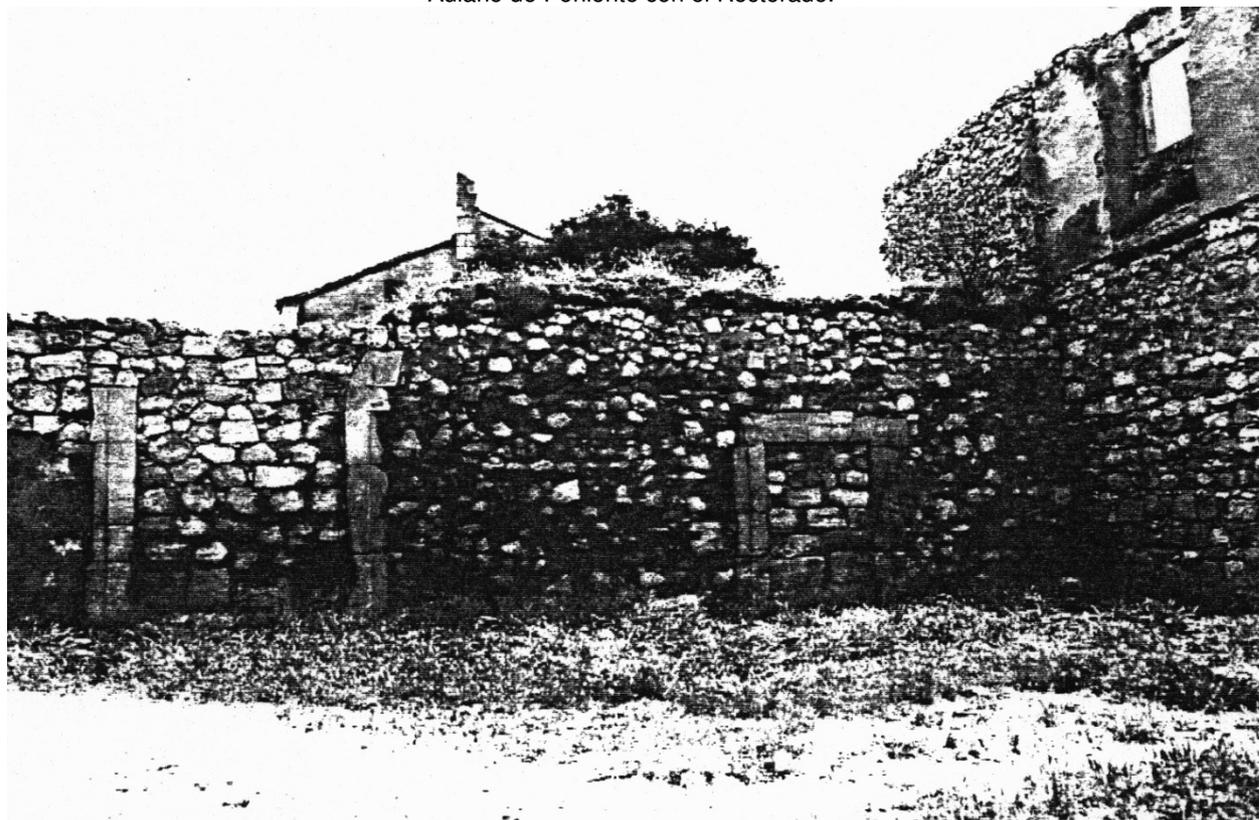
Fotografías del estado de la esquina oeste del edificio del Rectorado. Sobre esta esquina se construyó la zona que une el Aulario de Poniente con el Rectorado.

Efectivamente, según se puede observar en las fotografías de estado actual del proyecto, varias de las piezas integrantes del conjunto se encontraban en estado ruinoso. Una de ellas era la edificación de la esquina oeste de la cual solo permanecía en pie parte del muro de mampostería, por lo cual, suponemos, se desconocía la composición exacta de la misma en lo que se refiere a los huecos y accesos que en ella existieran. En algunas de las fotografías se puede observar la existencia de antiguos huecos de ventanas en la planta alta así como un hueco de acceso en planta baja.

Por tanto, parece claro que las fachadas que constituyen la esquina oeste del edificio del rectorado fueron reconstruidas prácticamente en su totalidad, realizándose esta reconstrucción según el criterio personal del arquitecto ya que no se disponía de datos ni documentación de su configuración anterior. En las mismas realiza la apertura de tres huecos, uno en la fachada sur con objeto de iluminar la escalera y dos en la fachada oeste.

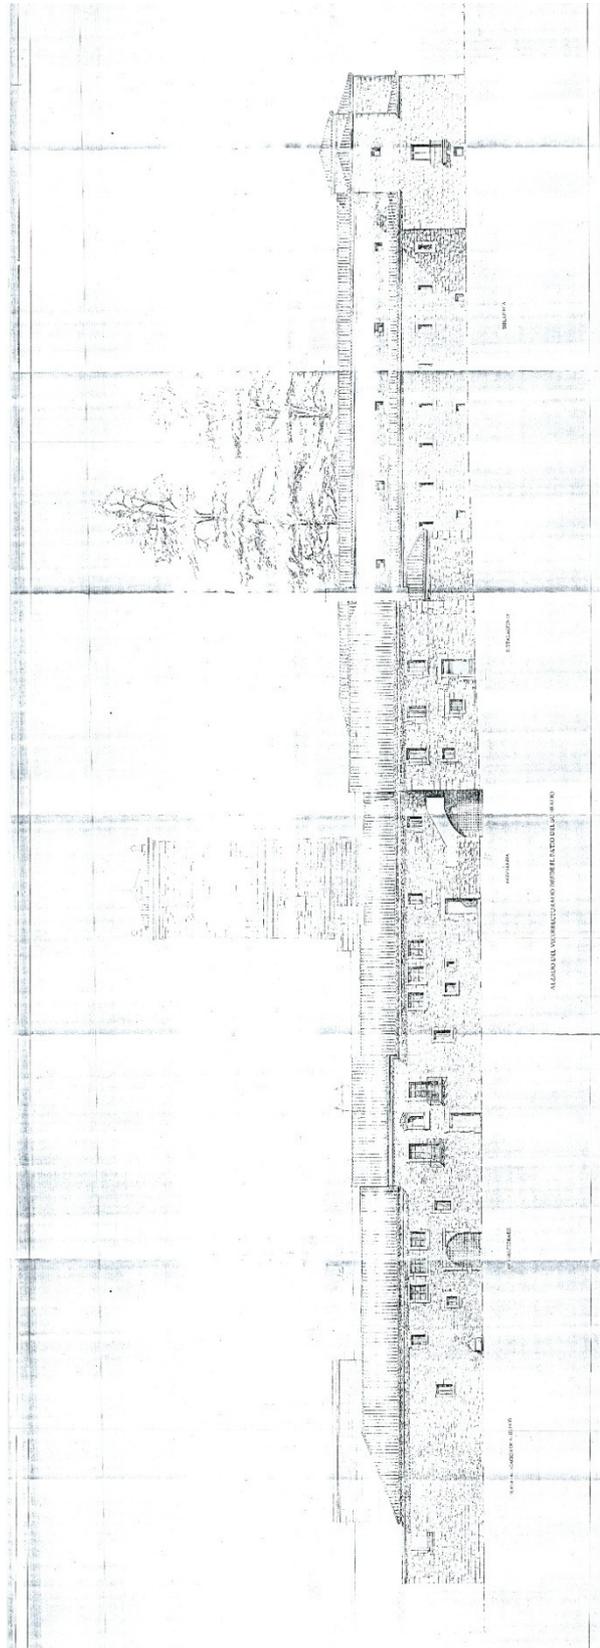
Alzado a Plaza del Sobrado del Proyecto de Rehabilitación de Francisco Rodríguez de Partearroyo

Por otra parte, el propio Francisco Partearroyo en su Proyecto de Ejecución, proyectaba en la reconstrucción de dicha fachada cegar un hueco existente en planta alta próximo al grupo de tres ventanas, que se puede observar en la fotografía, realizando su apertura desplazándolo ligeramente hacia la izquierda con objeto de dotar a esa estancia de iluminación natural. Desconocemos el motivo de que finalmente no se realizara la reconstrucción de ese hueco, pero es evidente la existencia inicial de huecos en la fachada así como la voluntad del arquitecto de respetarla.
