| PLANO | PROYECTO BASICO Y DE EJECUCION DE REHABILITACION DE CUBIERTAS Y ACCESIBILIDAD<br>FACULTAD DE DERECHO Y RECTORADO | |
| 01 | CALLE PUERTA DE LOS ROMEROS Nº 3. 09001 BURGOS. | |

PLANO: ESTADO ACTUAL SECCIONES RECTORADO

PLANO: ESTADO REFORMADO SECCIONES RECTORADO

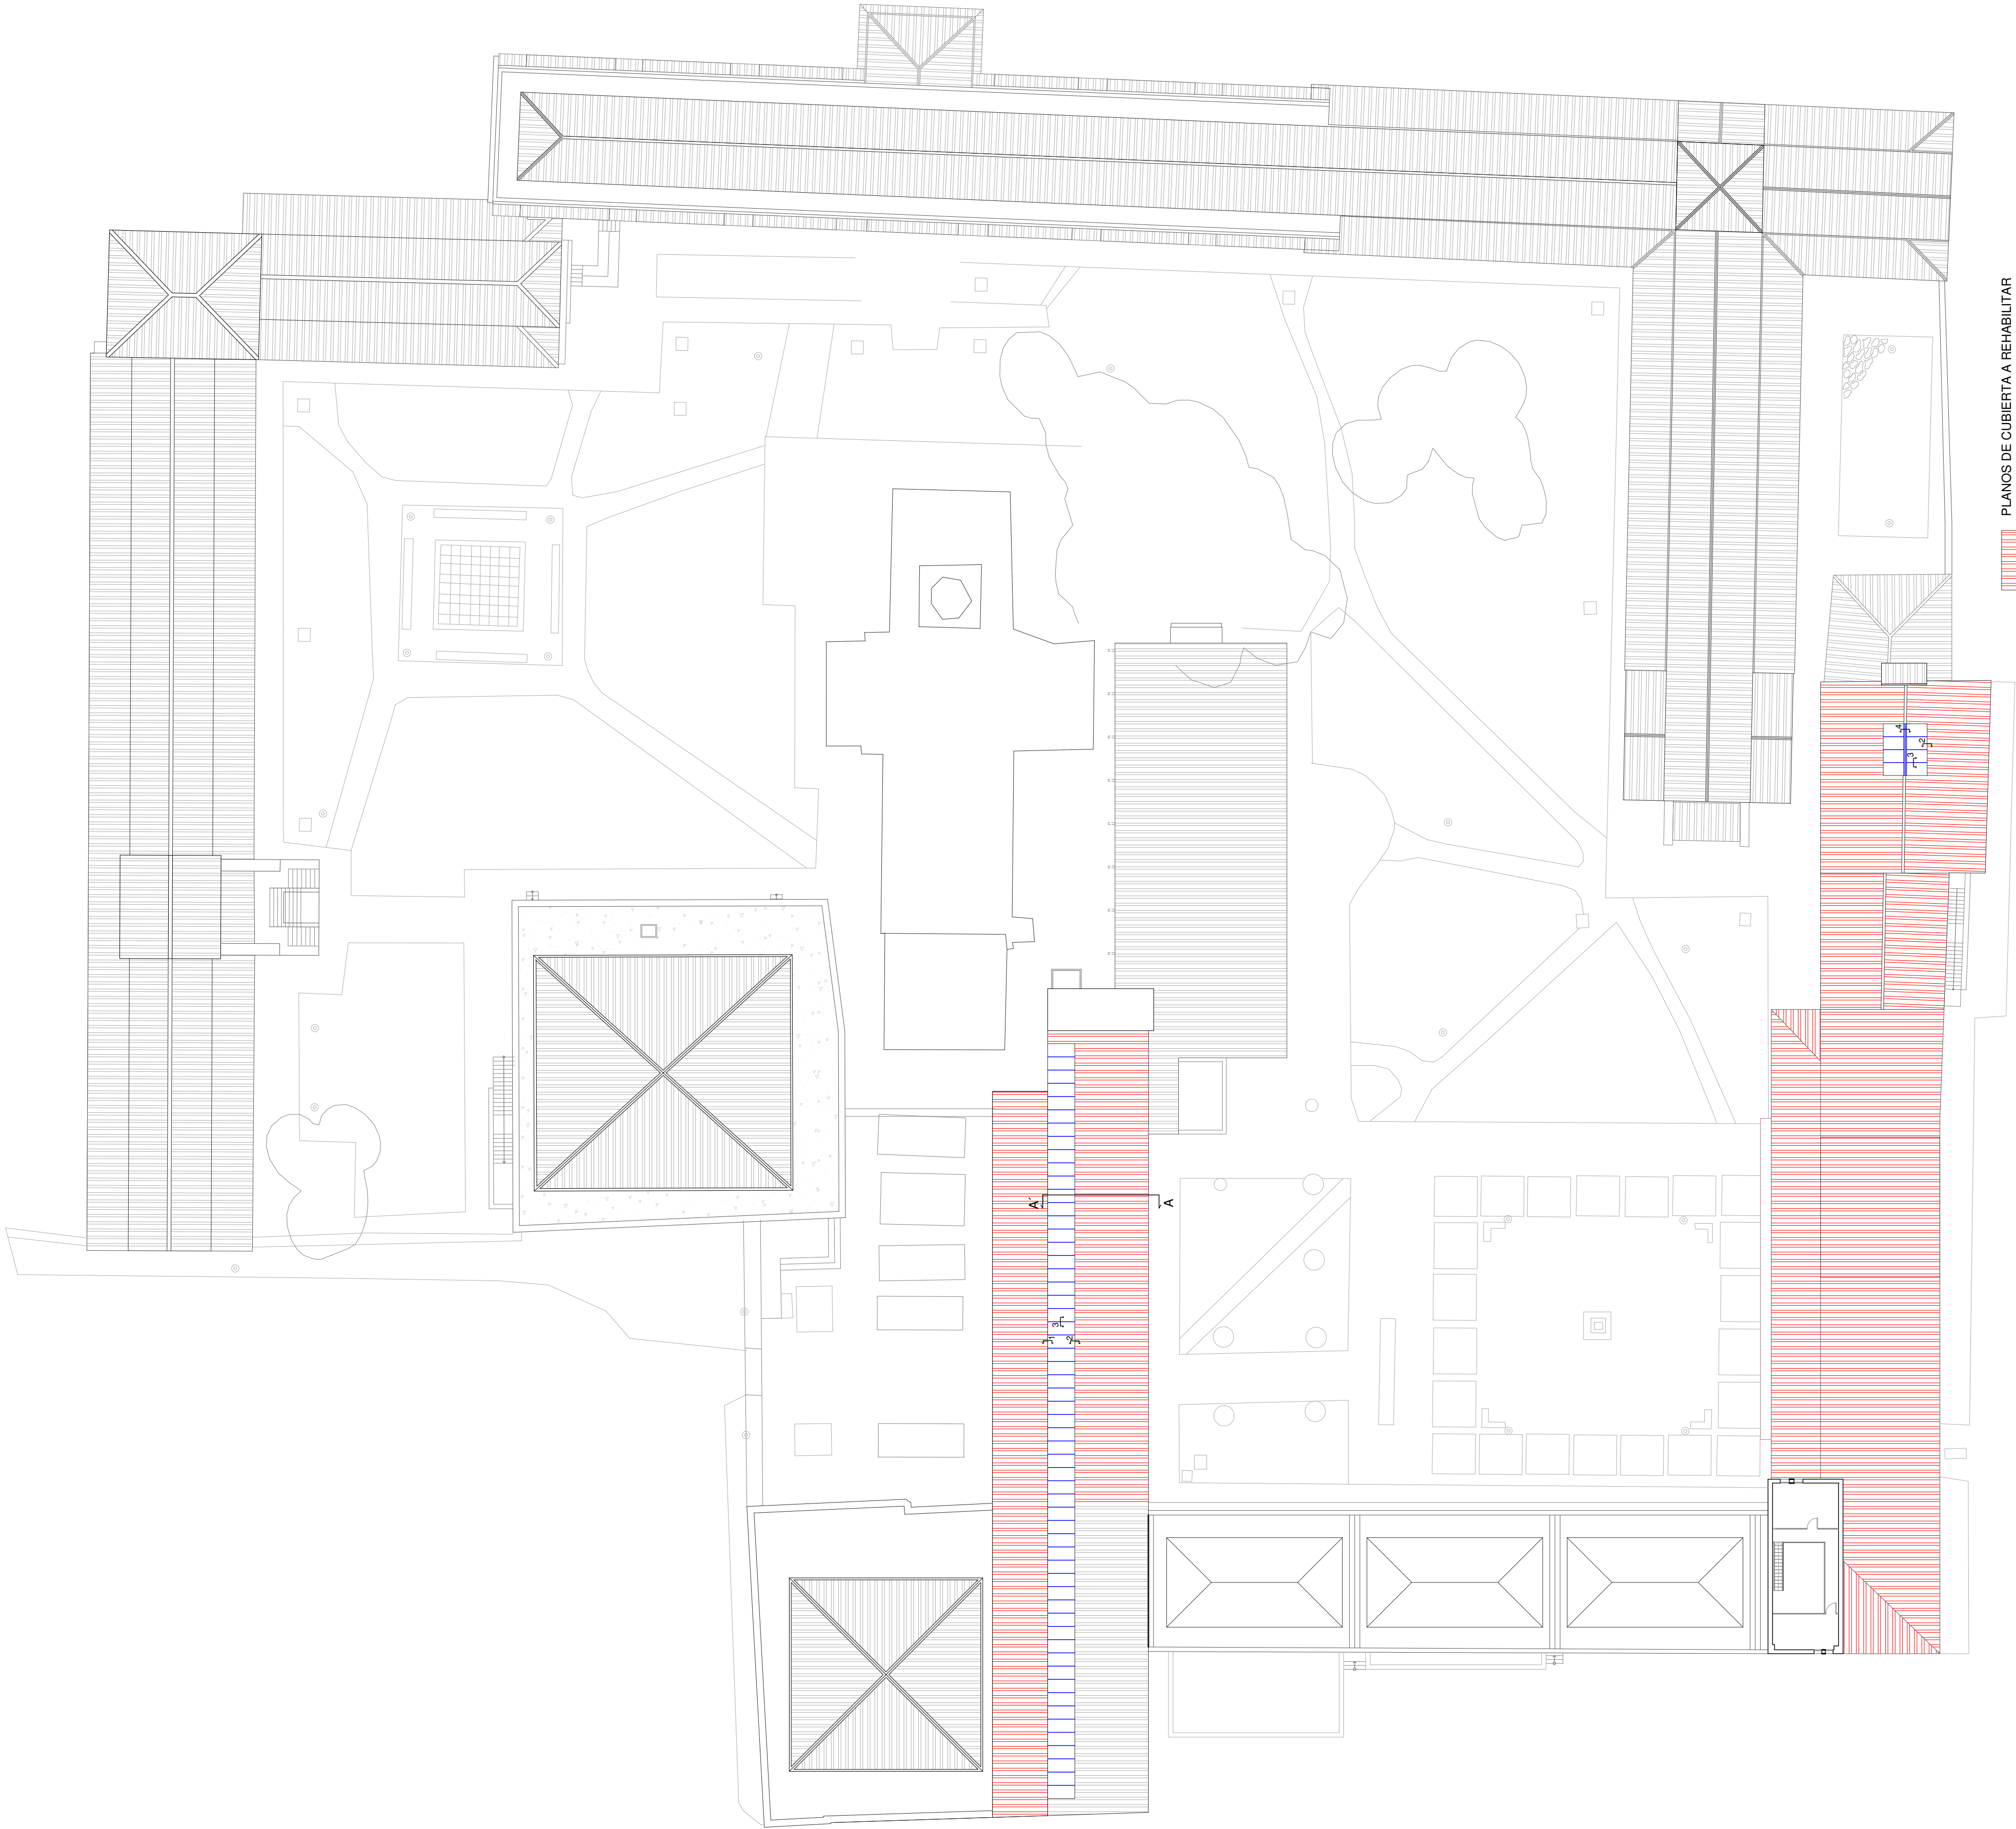
PLANTA DE CUBIERTAS

PLANOS DE CUBIERTA A REHABILITAR  
SUPERFICIE TOTAL 1.303,26 m² (EN PROYECCION HORIZONTAL)  
LUCERNARIOS SUSTITUIDOS  
SUPERFICIE TOTAL A UN AGUA 122,69 m², A DOS AGUAS 13,60 m² (EN PROYECCION HORIZONTAL)

- ACCESIBILIDAD INSTALACION DE ASCENSOR, ACTUACION EN PLANTA BAJA Y PRIMERA.
- ACCESIBILIDAD ELIMINACION DE PELDAÑOS Y EJECUCION DE RAMPA, ACTUACION EN PLANTA PRIMERA.
- REDISTRIBUCION DE ESPACIOS (MEJORA DE APROVECHAMIENTO) Y APERTURA DE HUECOS, ACTUACION EN PLANTA PRIMERA
- SUSTITUCION LUCERNARIO DE POLICARBONATO, POR LUCERNARIO DE VIDRIO CON CONTROL TERMICO, ACTUACION EN PLANTA DE CUBIERTAS.
- LEVANTADO Y ACOPIO DE TEJAS, ADECUACION DE TABLERO, COLOCACION DE PLACA ASFALTICA Y RECOLOCACION DE TEJA. ACTUACION EN PLANTA DE CUBIERTAS.

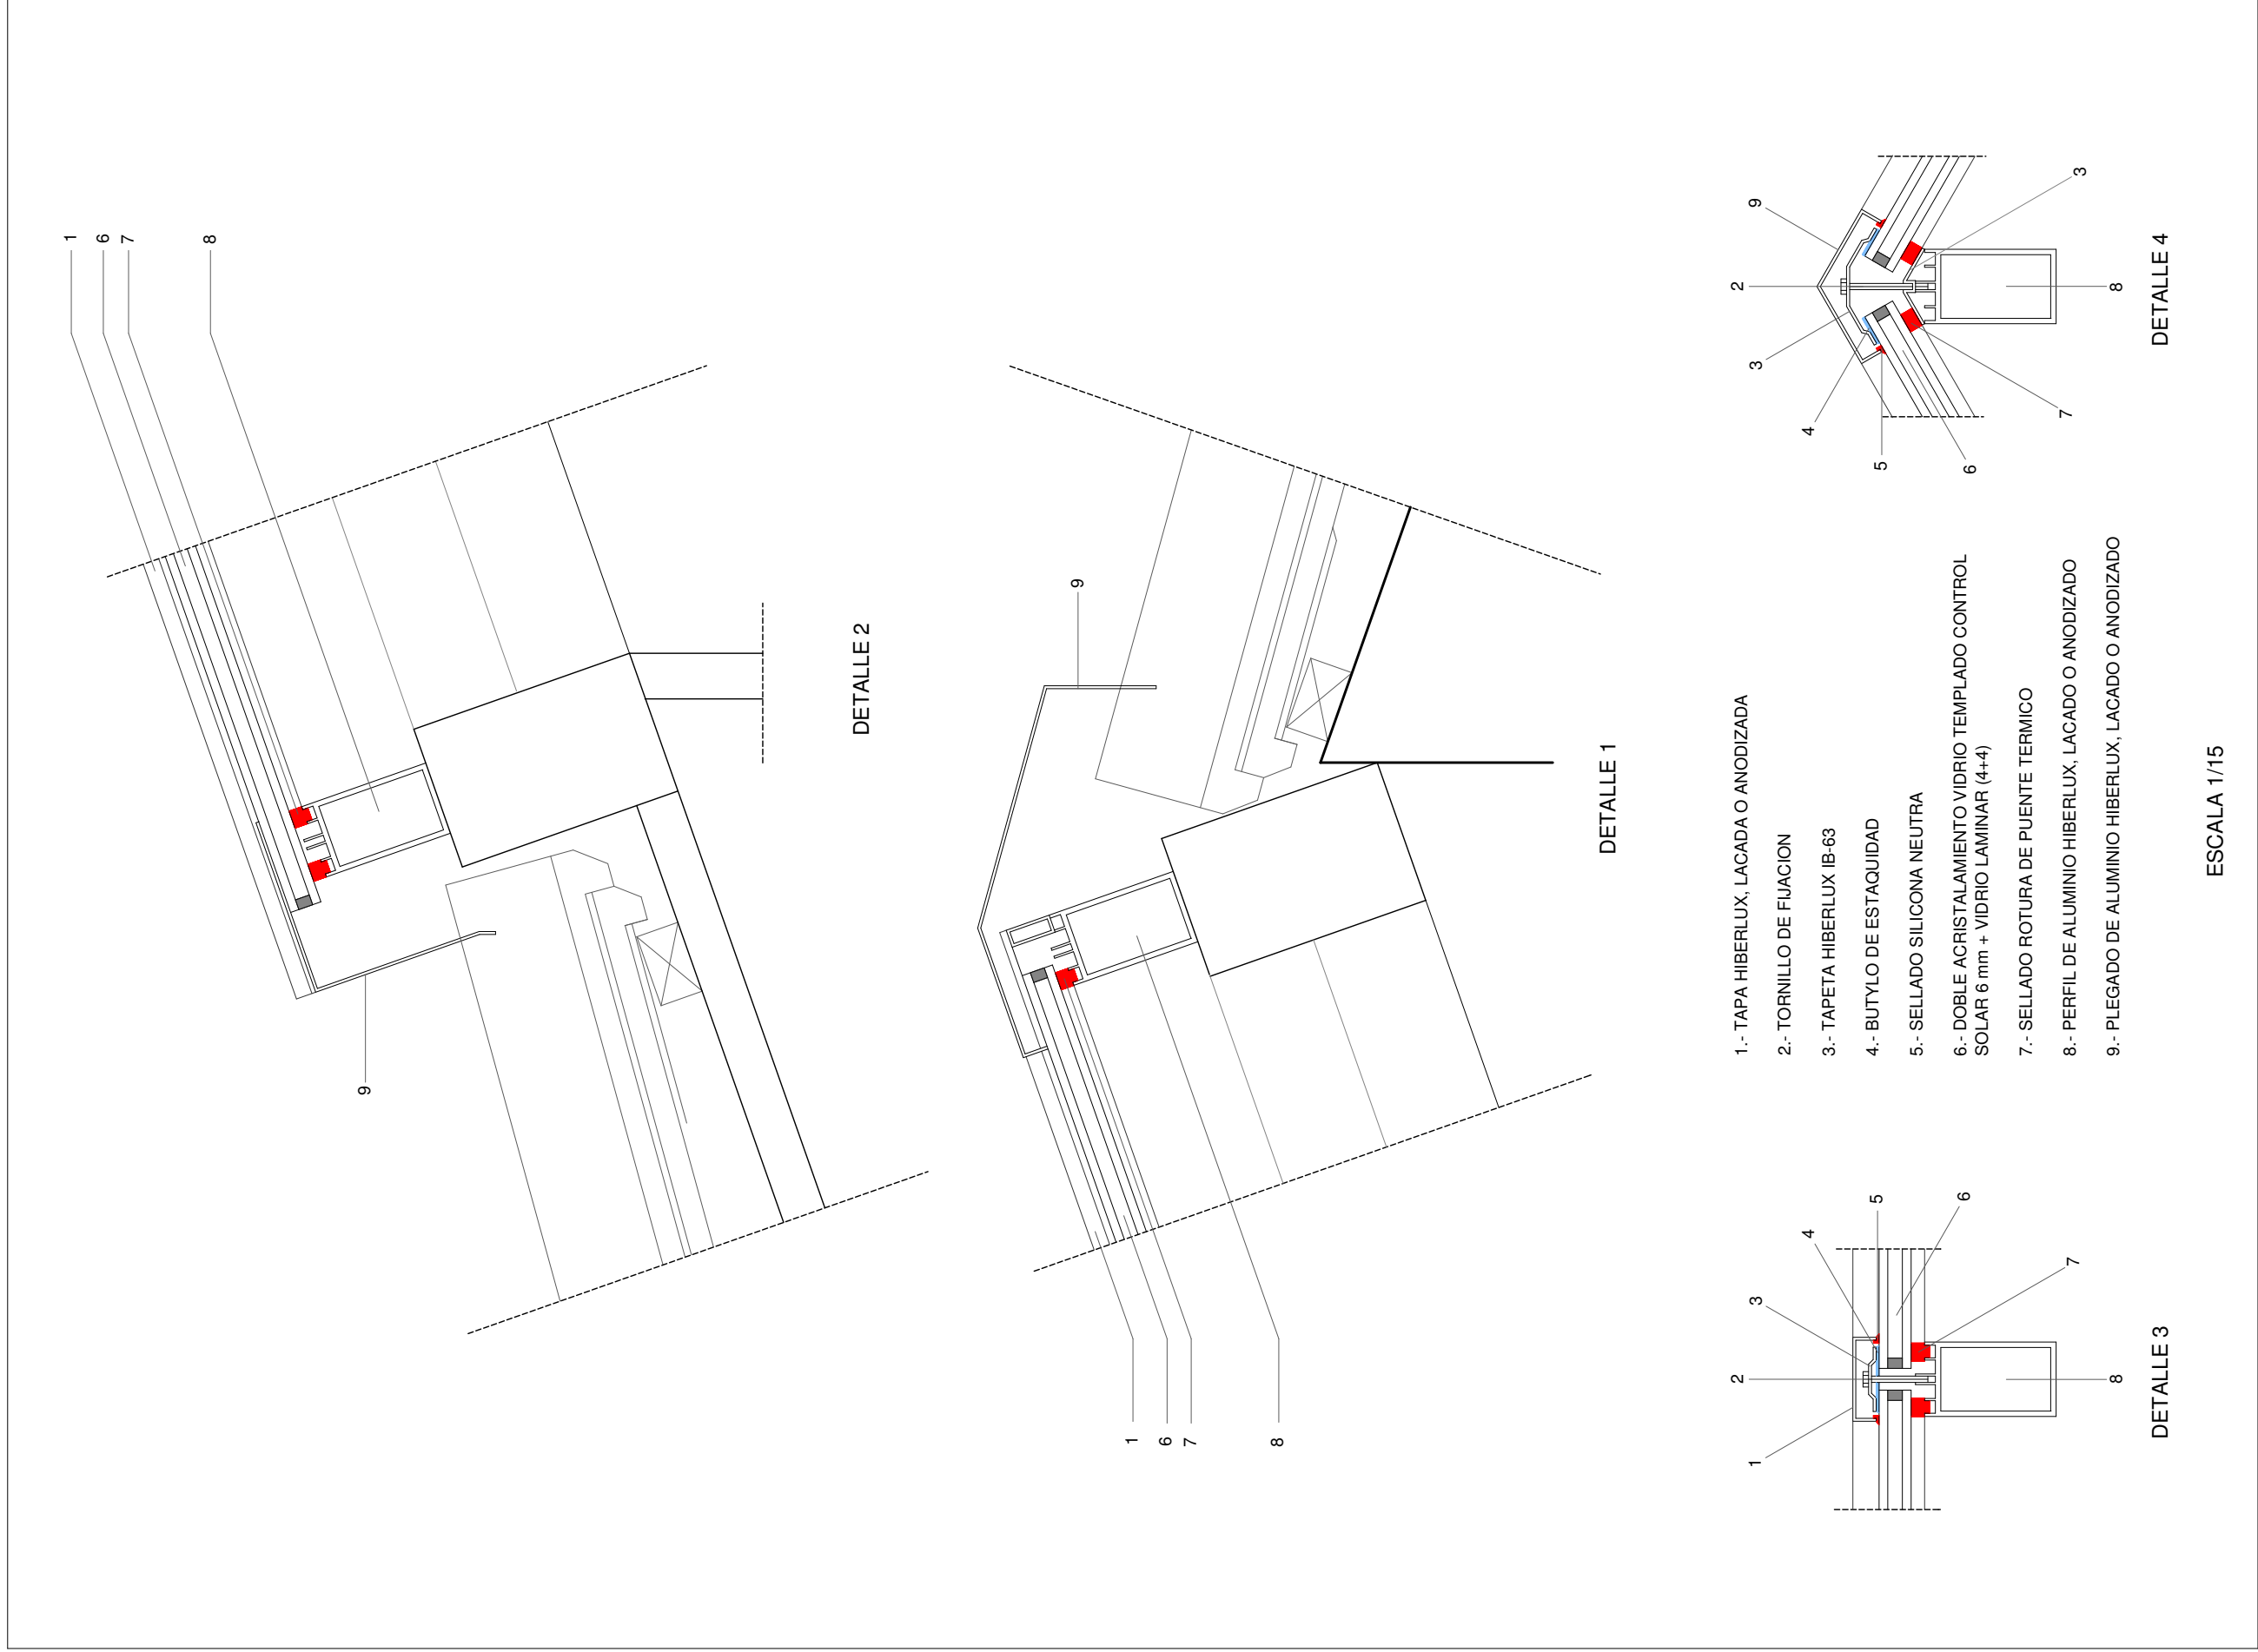
ESCALA 1/15

- 1.- TAPA HIBERLUX, LACADA O ANODIZADA
- 2.- TORNILLO DE FIJACION
- 3.- TAPETA HIBERLUX B-83
- 4.- BUTYLO DE ESTANQUIDAD
- 5.- SELADO SILICONA NEUTRA
- 6.- DOBLE ACRISTALAMIENTO VIDRIO TEMPLADO CONTROL SOLAR 6 mm + VIDRIO LAMINAR (6+6)
- 7.- SELADO ROTURA DE PUENTE TERMICO
- 8.- PERFIL DE ALUMINIO HIBERLUX, LACADO O ANODIZADO
- 9.- PLEGADO DE ALUMINIO HIBERLUX, LACADO O ANODIZADO

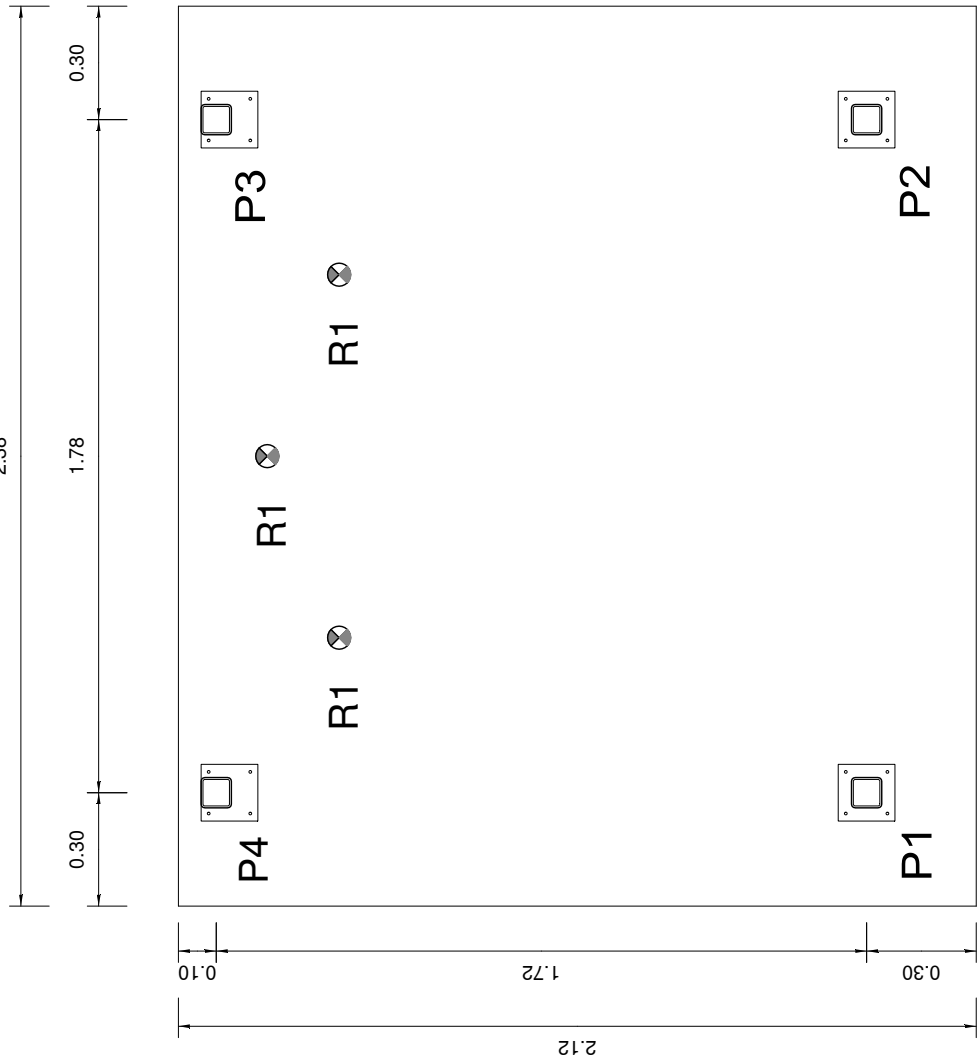
ARMADURA ZAPATA  
DIMENSIONES: 238 x 212 x 45  
ARMADO  
Sup X: 8Ø12c/25  
Sup Y: 9Ø12c/25  
Inf X: 8Ø12c/25  
Inf Y: 9Ø12c/25  
Hormigón: HA-25, Control Estadístico

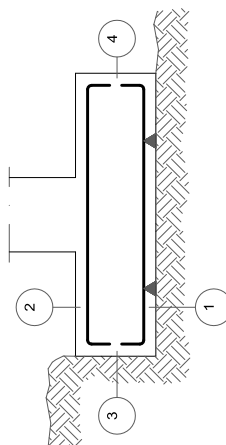
| Características de los materiales - Zapatas de Cimentación | | | | | | | | | | |
|---|---|---|---|---|---|---|---|---|---|---|
| <p>1a.- Recubrimiento inferior contacto terreno ≥ 8 cm.</p> <p>1b.- Recubrimiento con hormigón de grava 4 cm.</p> <p>2.- Recubrimiento superior libre 4/5 cm.</p> <p>3.- Recubrimiento lateral contacto terreno ≥ 8 cm.</p> <p>4.- Recubrimiento lateral libre 4/5 cm.</p> | | | | | | | | | | |

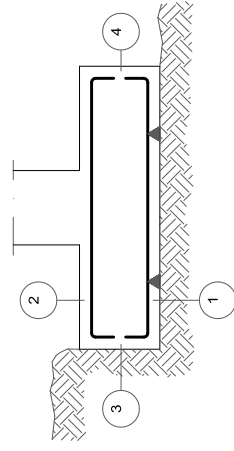
- 1.- Recubrimiento inferior contacto terreno ≥ 8 cm.
- 1b.- Recubrimiento con hormigón de grava 4 cm.
- 2.- Recubrimiento superior libre 4.5 cm.
- 3.- Recubrimiento lateral contacto terreno ≥ 8 cm.
- 4.- Recubrimiento lateral libre 4.5 cm.
